## Incisión fluvial del río Darro durante el periodo 1890-2010 en el sector urbano de Granada (Alhambra-Valparaíso, España) determinada a partir de fotografías históricas

## [en] Vertical erosion of the Darro river during the period 1890-2010 (Alhambra-Valparaíso, Granada, Spain) evaluated by historical pictures

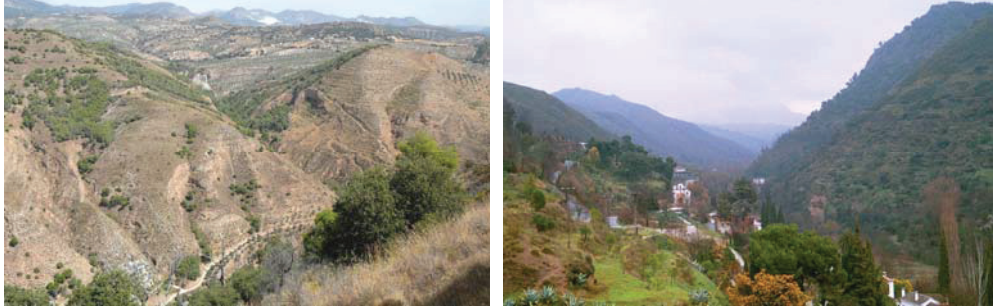
Figura 3. Imágenes del valle del río Darro en su tramo bajo<sup>5</sup>.

<sup>5</sup> Imágenes del valle del río Darro en su tramo bajo, mostrando el aspecto de los conglomerados de la Formación Alhambra en primer plano (izquierda, fecha de la imagen: mayo de 2009), en el sector Alhambra-Sacromonte (derecha, fecha de la imagen: febrero de 2008).
